# Besiktningssprotokoll

Anticimex Överlåtelsebesiktning av småhus – nivå 2

Fastighetsbeteckning: Kullbäckstorp 2:404	
Fastighetsägare: Marcus Lillvik	
Fastighetsadress: Färgerivägen 26	
Postnummer: 435 39	Ort: Mölnlycke

Besiktningdatum: 2022-09-21	Protokollnummer: 67173411
Temperatur: 1°C	Väderlek: Klart
Tekniker: Patrik Bergenstav	
E-post: patrik.bergenstav@Anticimex.se	
Kontor: Göteborg	
Övriga närvarande: Ägare Mariela Lillvik

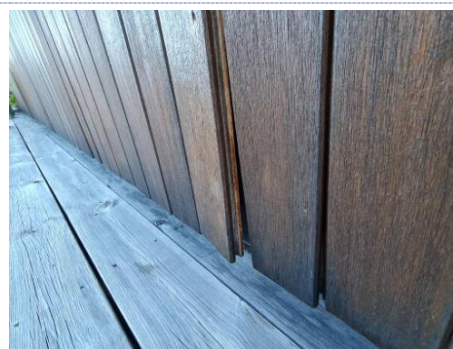
Fasadpanelen har lokalt vridit sig.

Risk för fuktrelaterade skador i bakomliggande konstruktion.

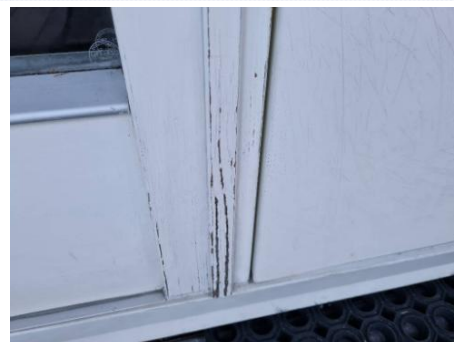
Entrédörr är i behov av målning/underhåll.

Dörrar där målningsbehov finns riskerar att få fukt- och rötskador på grund av sämre vattenavvisande förmåga.

För att öka livslängden på dörr rekommenderas målning och underhåll.

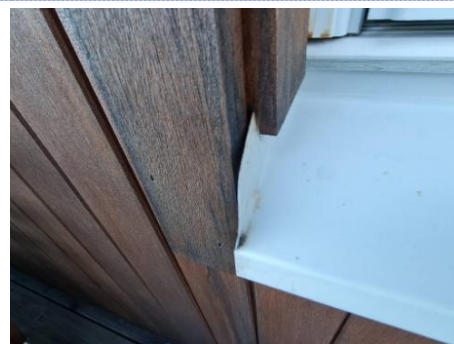
Fönsterbleck med uppvikta gavlar mot smyg förekommer samt otätheter mellan karm och fasad.

Otätheter vid fönster kan resultera i att vatten tränger in och orsakar skador i vägg och/eller fönster. Bör fogas/tätas med mjukfog.

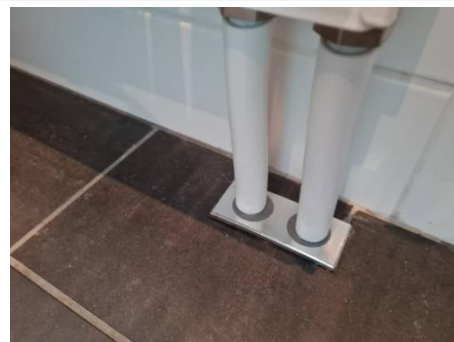
Rör genomföring finns i golv.

Rör genomföringar i golvet medför en ökad risk för att vatten tränger ner i omkringliggande konstruktioner och orsakar fuktskador.

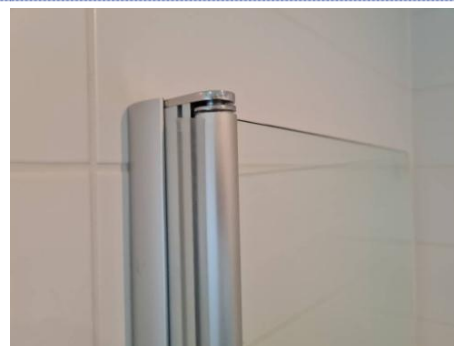
Infästning för duschvägg/dörr är lös.

Risk för fuktrelaterade skador i underliggande konstruktioner.

Rekommenderar justering/tätning.

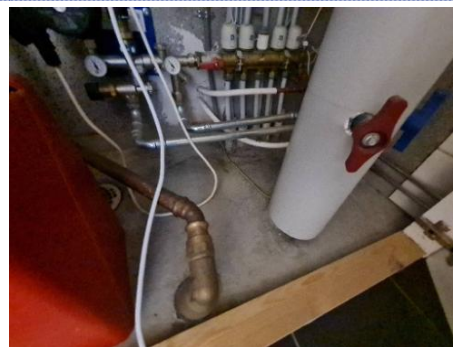
Rör genomföring finns i golv.

Rör genomföringar i golvet medför en ökad risk för att vatten tränger ner i omkringliggande konstruktioner och orsakar fuktskador. Vid uppbyggnaden av utrymmet var detta tillåtet och utförandet anses därför vara fackmässigt utfört. I dagens branschregler är detta inte längre tillåtet.
